A PÁSZTÓI SZENT LŐRINC PLÉBÁNIAATEMPLOM KŐANYAGÁNAK RESTAURÁLÁSA

A templom felújítása a Pásztó Kistérségi Központ Rehabilitációja projekt keretében készült.

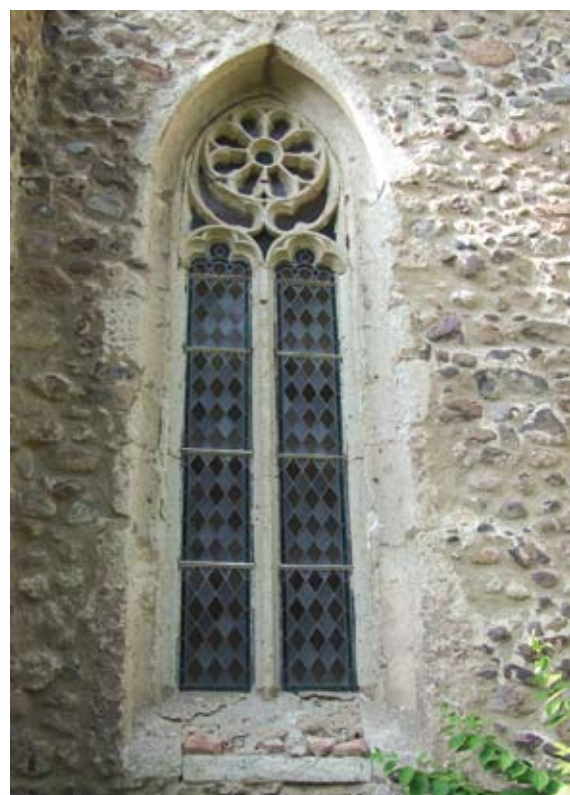
A középkori és a barokk falazat megkülönböztetése céljából a középkori falazatot fedő barokk vakolatot (ornamentikát) leverték, és nyers, natúr fugázott kőfal felületet képeztek. Az 1959-ben készült műleírásban előírták a kő lábazatot fedő beton eltávolítását, azonban erre nem került sor. A gótikus kápolna helyreállítását Szakál Ernő vezetésével végezték. Itt a torony alsó szintjéhez hasonlóan leverték a barokk vakolatot, és fugázott nyers kőfelületként mutatták be a középkori falazatokat. A kápolna bejárata mellett lévő, lefaragott támpillér helyét téglaberakással jelezték. A korábban befalazott két mérműves ablakot helyreállították, a hiányzó részeit pedig újrafaragott kőelemekkel pótolták (1. kép).

1. kép: Látható a középkori falazat

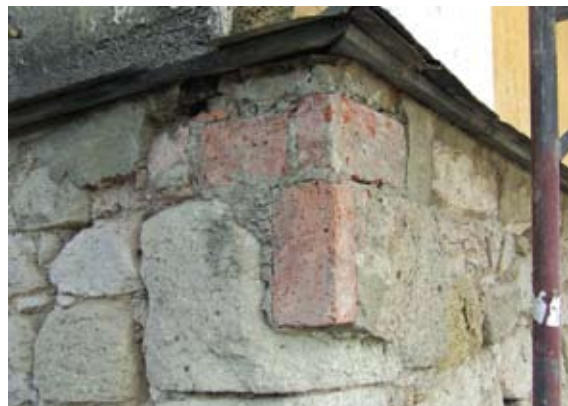
2. kép: Különböző kőzetfajták az épületen

A kápolna és a torony homlokzata a környék domborzatát alakító, egykori vulkáni tevékenység során létrejött geológiai képződmények bemutatója is lehetne. Az építéshez felhasznált kőanyag a vulkáni kőzetek majdnem teljes skáláját bemutatja, a puha és faragható, ugyanakkor kevésbé időálló riolittufától, a nagy keménységű, az időjárás szeszélyességének ellenálló görgeteg andezitig, vagy az üledékes, tömött, jó megtartású durvamészkoig. Az épületen előforduló kőzetfajták: riolittufa, dácittufa, andezit és durvamészko, elvéve homokkő, de helyenként találkozunk téglabetétezesekkel is (2. kép).

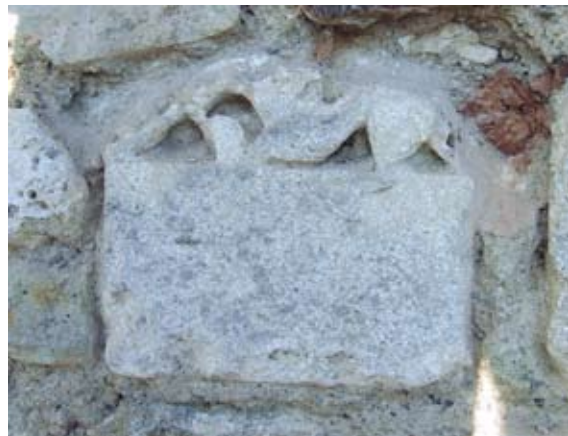
3. kép: Falazatba beépített XIII. századbeli maradványok

A torony falazatában találtunk másodlagosan beépített, XIII. századi faragványokat (3–4. kép). Az igazi szenzációra a Szent Lőrinc szobor

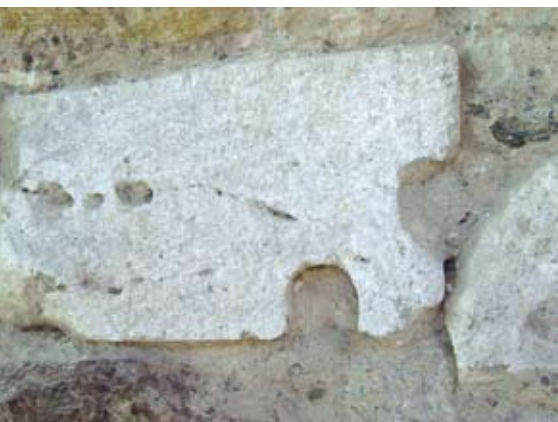
4. kép: Falazatba beépített XIII. századbeli maradványok

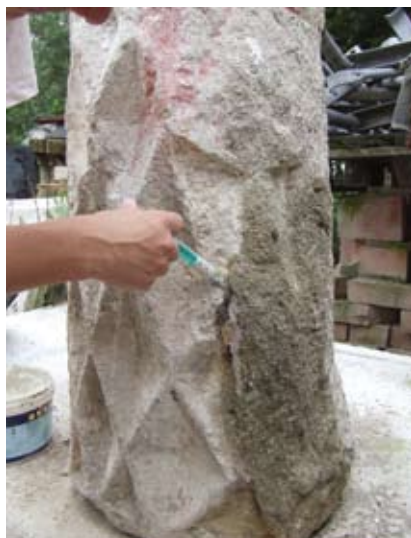
5. kép: Előkerült egy gyémántmetszéses féloszlop

kibontásánál találtunk rá: kiderült, hogy egy XIII. századi, nagyméretű, gyémántmetszéses féloszlop egykor falba épített részébe volt belefáragva (5. kép). Eredetét tekintve a régészek is tanácstalanok, csak találgatni tudják, hogy hol állhatott ekkora méretű oszlop. A falazatban talált faragványok kiemelésének fontosságára felhívtam a figyelmet, de az anyagi források hiánya miatt elmaradt. Megtaláltuk a torony XV. századra tehető, második szintjét lezáró vízvető párkány töredékeit is, melyet töredékesen bemutatunk.

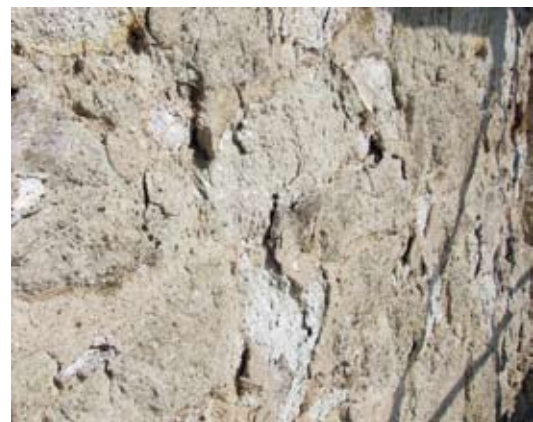
7. kép: Az 1958-as javítások után rohamosan pusztult a feltárt falazat

Tényként kezelhető, hogy a puha vulkáni kőzetek legnagyobb ellensége a víz. Ezek a kőzetek a nedvesség hatására nagymértékben veszítenek szilárdságukból, térfogatuk megnő, és agyagásványokká alakulnak. A torony alsó két szintjéről az 1958-as javítások során leverték a vakolatot, hogy a középkori felületeket megkülönböztessék az újkoritól, valamint a kor szellemének megfelelően, natur kőfelületként mutassák azt be. Ennek esett áldozatul a XIII. és a XV. századi vakolat, és indult rohamos pusztulásnak a vegyesen rakott falazat (7. kép).

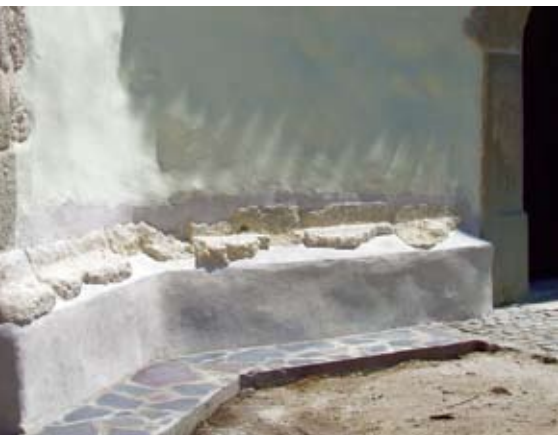
6. kép: XIII. századbeli lábazat

A szobrok, kapukeretek faragványait főként riolittufából és dácittufából készítették. A támpillérek építésénél használt, faragott kőelemek általában riolittufából, a sarokkváderek pedig vegyesen riolittufából, dácittufából és durvamészkoiból készültek. A templom faragott lábazatát fedő betonkéreg eltávolítása után, töredékes állapotban találtunk rá a XIII. századi lábazatra (6. kép).

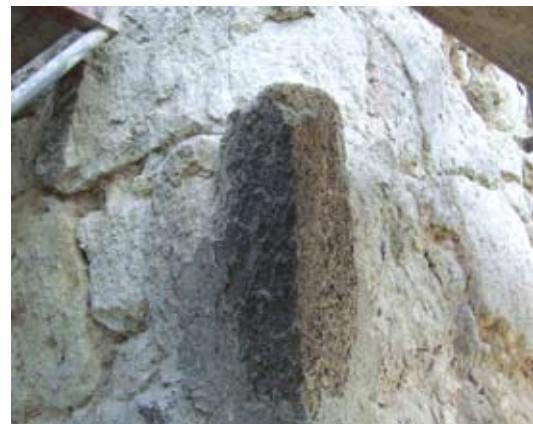
8. kép: Az 1958-as javítások után rohamosan pusztult a feltárt falazat

A torony kőanyagának állapota elsősorban a felhasznált kőzettípusok ellenálló képességének volt a függvénye. A túlnyomórészt riolittufa képezte felső vakolatlan mező egyes részeinek pusztulási mértéke olyan előrehaladott állapotban volt, hogy azt a legmodernebb módszerek alkalmazásával sem lehetett volna teljesen megmenteni. A második szint sarokkvádereinek egy része teljes keresztmetszetében átrepesztett, így már statikai szerepét sem tudta betölteni. Felületük oly mértékig pusztult volt, hogy több cm. mélyen az eredeti falsík alá süllyedt (8. kép). Ezeket a menthetetlen sarokkvádereket kőbetétezással pótoltuk.

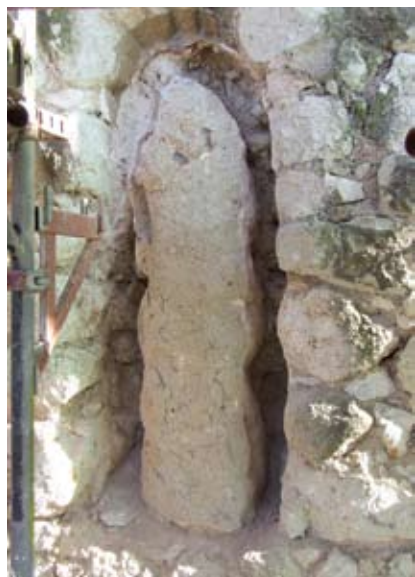
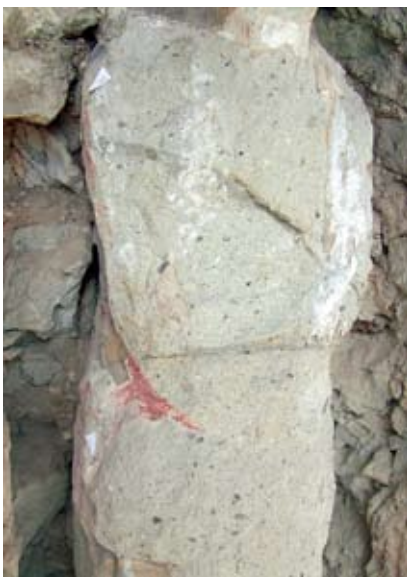
9.–10. kép: A felismerhetetlenségig lepusztult szobormaradványok

A három szoborfaragvány a felismerhetetlenségig pusztult, sziluettjük a falba építésükhöz használt habarcs eltávolítása után vált láthatóvá (9. kép). A szobrok rejtettebb zugaiban, mélyedéseiben festékréteg maradványokat találtunk, melyek korát – alább részletezett – laboratóriumi vizsgálatokkal próbáltuk megállapítani (10. kép).

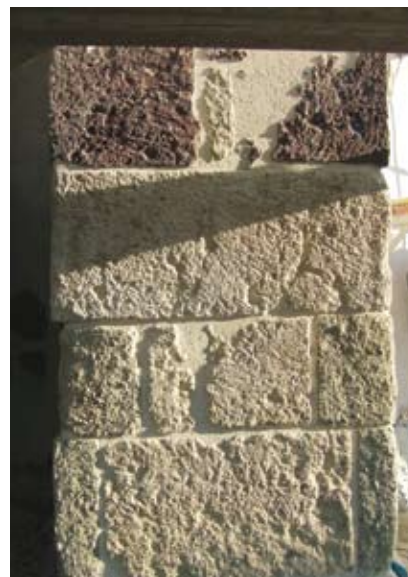
13. kép: Úsztatott fugák

Esztétikai kiegészítést csupán pár helyen végeztünk. A támpillérekből kivésett, vastag cementfugák helyén a pillérek alkotó kőtömbök plasztikáját sem állítottuk helyre, csupán a fugát „úsztatuk“ a pusztult és épebb tömbök között (13. kép). A ma is funkcionáló ajtókeretek nagy hiányait tömegében kiegészítettük, az újonnan felhordott kiegészítő anyag felületét profilok kialakítása nélkül megkülönböztettük az eredeti felülettől. A kiegészítéseket az eredeti, vagy kevésbé pusztult és ezért nem javított felületek síkjánál fél cm-rel mélyebben, tagozatok formálása nélkül alakítottuk ki.

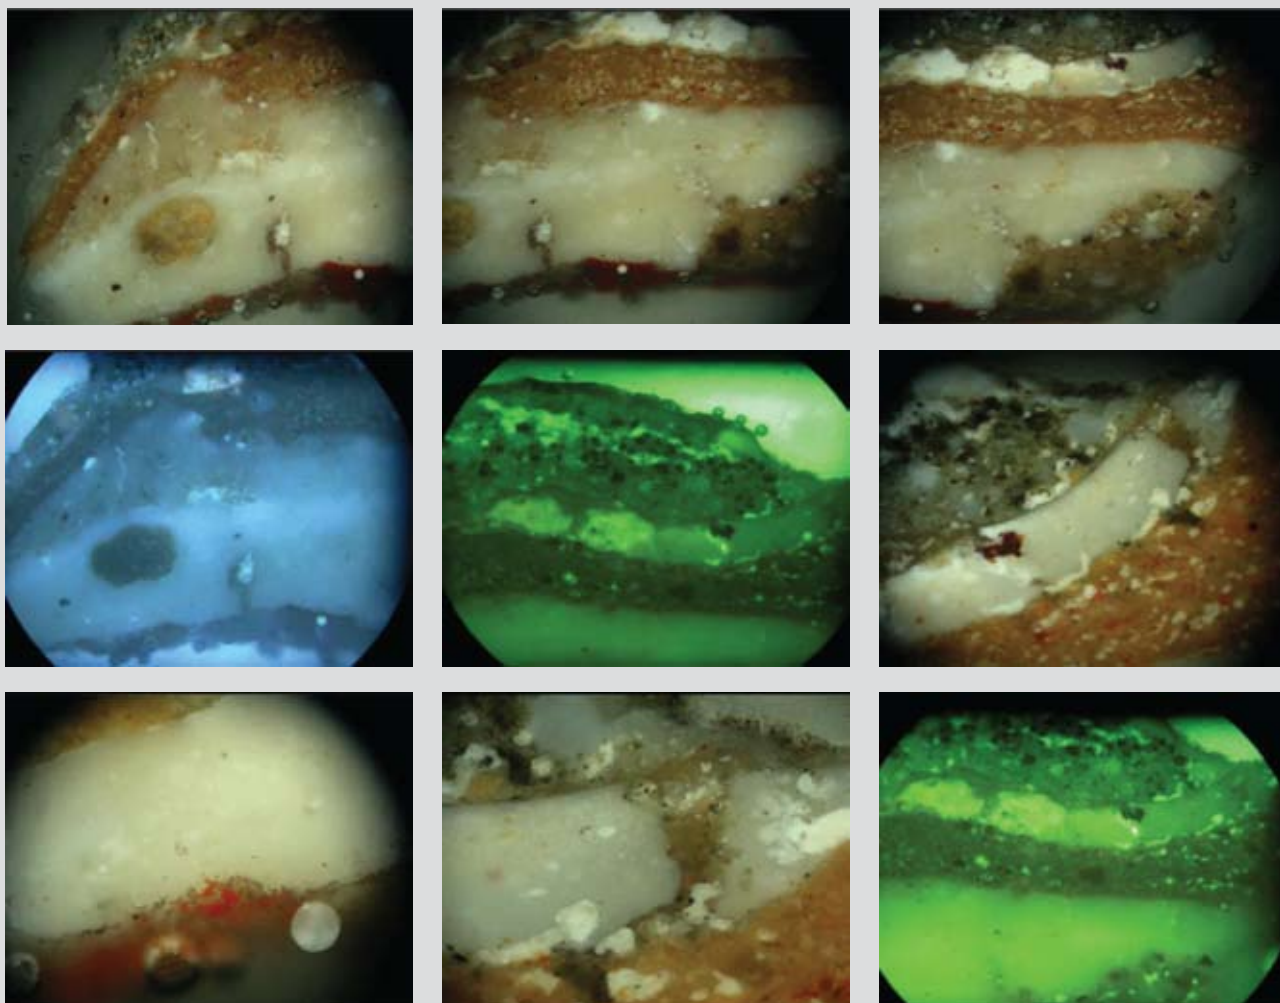
11. kép: Csizszolat-minták

A szobrokon talált festékmaradványokat laboratóriumi eljárással próbáltuk datálni. A minták vizsgálatához epoxi műgyantába ágyazott keresztmetszet csizszolatokat készítettünk, majd ezeket felső megvilágítással vizsgáltuk normál és UV sugárzásban, normál és UV-BV lumineszcens fotókat készítve (11. kép).

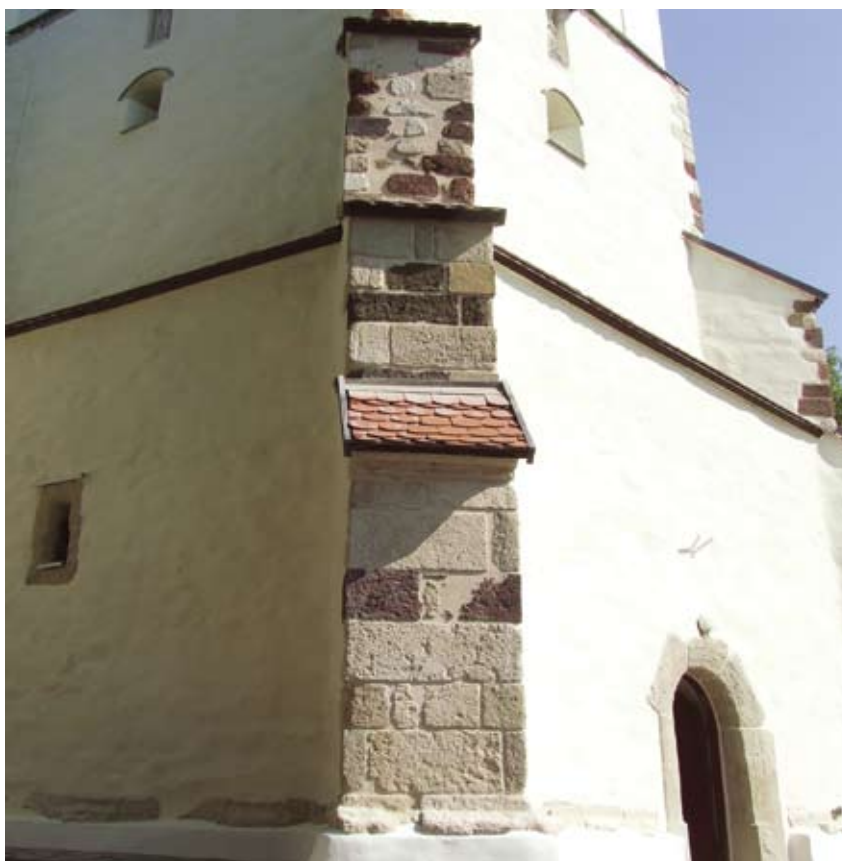
14. kép: Eredeti töredékes tömbkövek

Alapvető szempont volt, hogy a szilárdított felületeket mindenütt úgy tömítsük és fugázzuk, hogy a felületekre kerülő víz ne tudjon a kő, illetve a falszerkezetbe jutni. A fugázást a kőtömbök síkja alá sülyesztettük, így fél cm-rel mélyebben egy második síkot alakítottunk ki, bemutatva az eredetiből megmaradt töredékes tömbköveket, és mégis kompakttá téve a felületeket (14–15. kép).

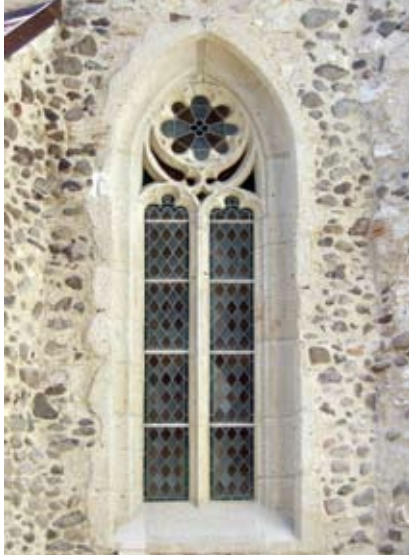
15. kép: Eredeti töredékes tömbkövek

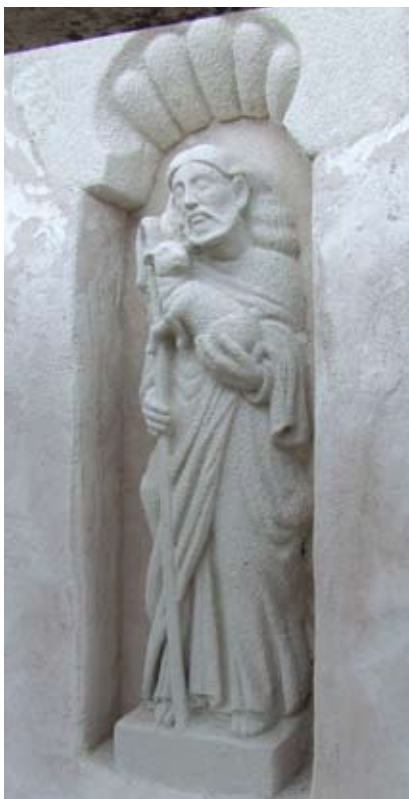
16. kép: Elkészült szoborrekstrukció

Első lépésként a Szent Lőrinc és a Jó Pásztor maradványokra archív fotók alapján felmíntáztuk agyagból a plasztikát, erről szilikon negatívot készítettünk, majd az agyagot eltávolítottuk. Végül önthető, speciális mőkő habarcsból elkészítettük a végleges szoborrekonstrukciókat, melyeknek az utólag rámintázott felületét gyöngyspicceléssel átfaragtuk, így az eredetiből megkülönböztethetővé vált az általunk kialakított plasztika (16. kép).
