RESTAURÁLNI VAGY ÚJRAFARAGNI?

A HALÁSZBÁSTYA MAGYAR VITÉZEKET ÁBRÁZOLÓ KŐSZOBRAINAK RESTAURÁLÁSA

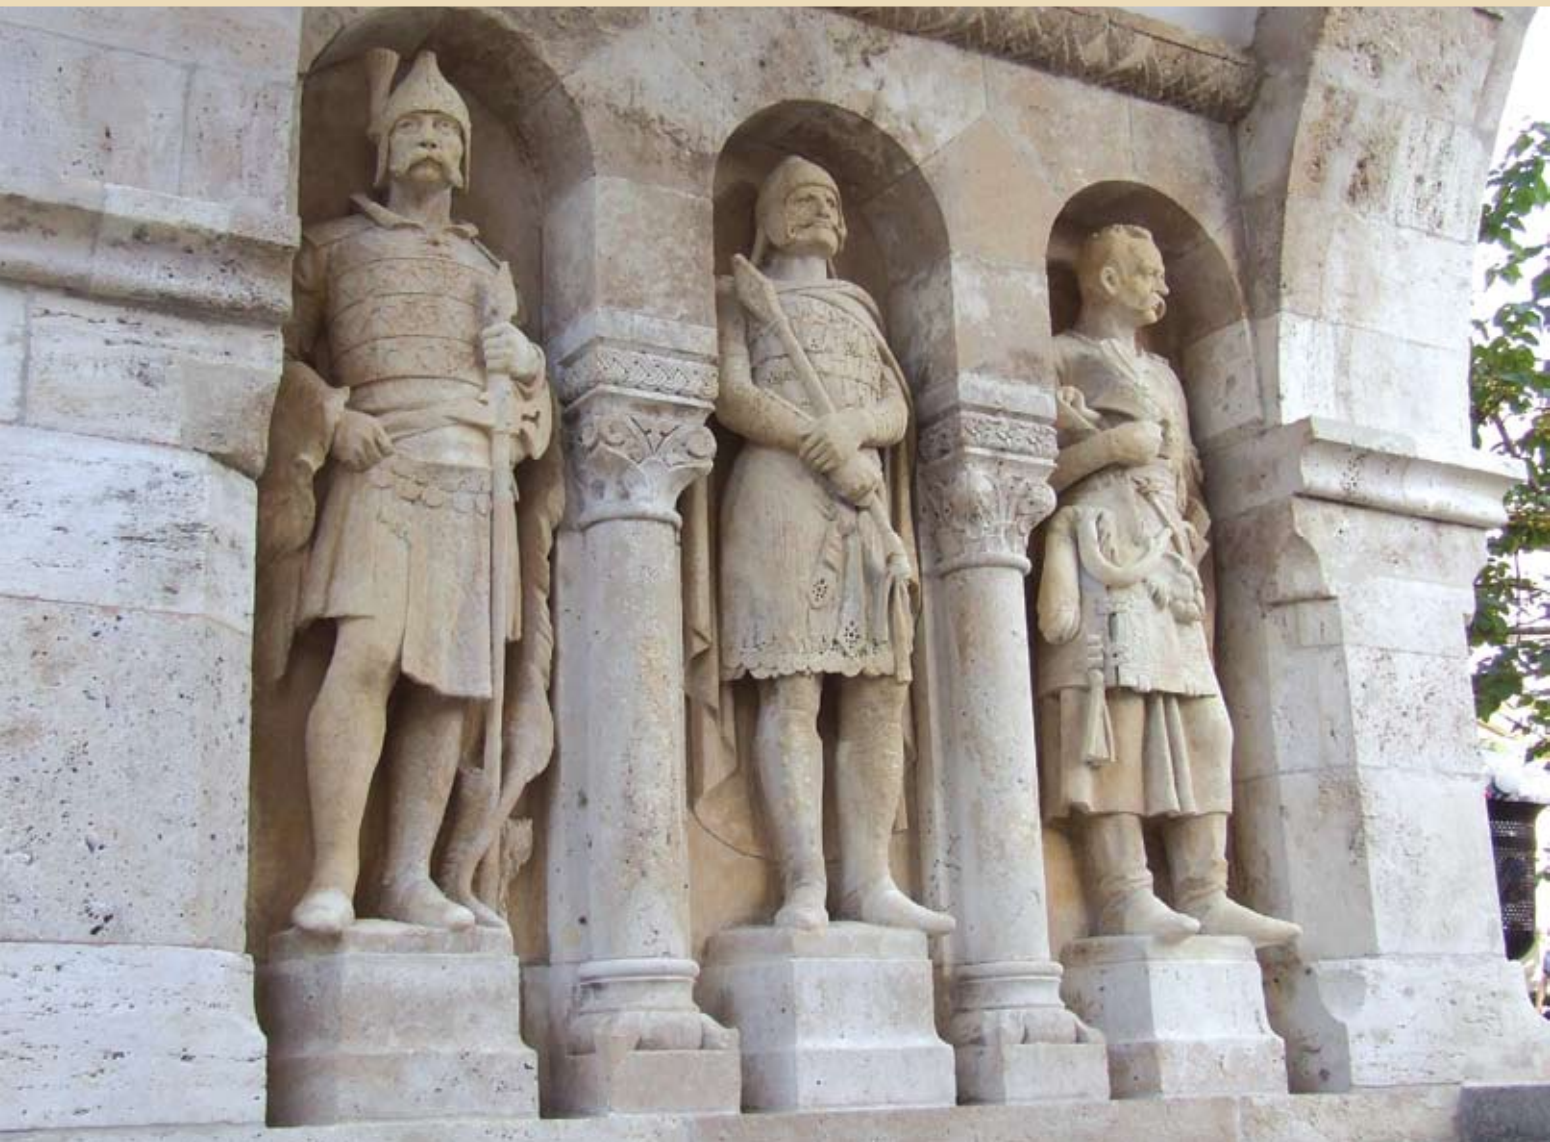
Kész állapot

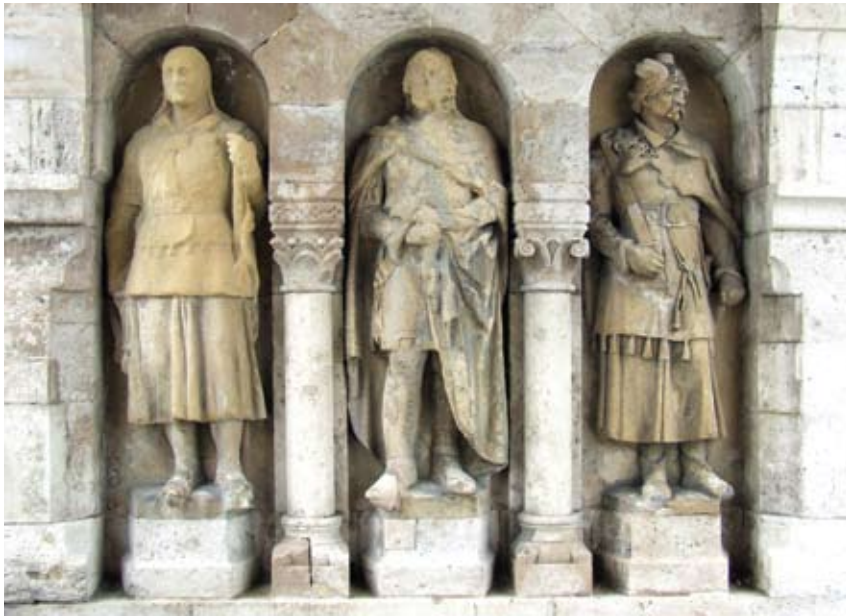
Átvételi állapot

pótlások helyét. A legutóbbi, másfél évtizeddel ezelőtti restaurálás már nem járt a műtárgy rongálásával: megtartva a korábbi betétek lepusztult anyagát, a sérülések kiegészítéseit egységesen kőpótló habarccsal végezték. Tekintettel azonban arra, hogy a pusztulás fő okát, a beázást nem szüntették meg, hosszú távú megoldás nem születhetett.

A szobrok hátfalhoz kapcsolódó tömbszerű részei (kb. 20–30 cm mélyen) az építmény szerkezetében is szerepet kapnak. Az építmény két irányból, fölülről a beázás, alulról a kapilláris vízfelszívás miatt folyamatosan ázott, így a vele szoros habarccsal kapcsolatban lévő faragványok is állandó nedvesedésnek voltak kitéve. Ennek következtében a szobrokon tapasztalható erózió egyik fő tényezője a fagyás, a másik pedig a nedvességgel a szerkezetekbe jutó és ott kikristályosodó só roncsoló hatása volt. Ezeken felül a légköri szennyezőanyagoknak a faragványok anyagára, a kalcitra kifejlesztett hatása, valamint a felületre rakódó koszréteg (por, korom és olajos szennyeződések) is elősegítették a pusztulást, mely olyan mértékűvé vált, hogy a Budavári Önkormányzat döntött újbóli restaurálásukról.

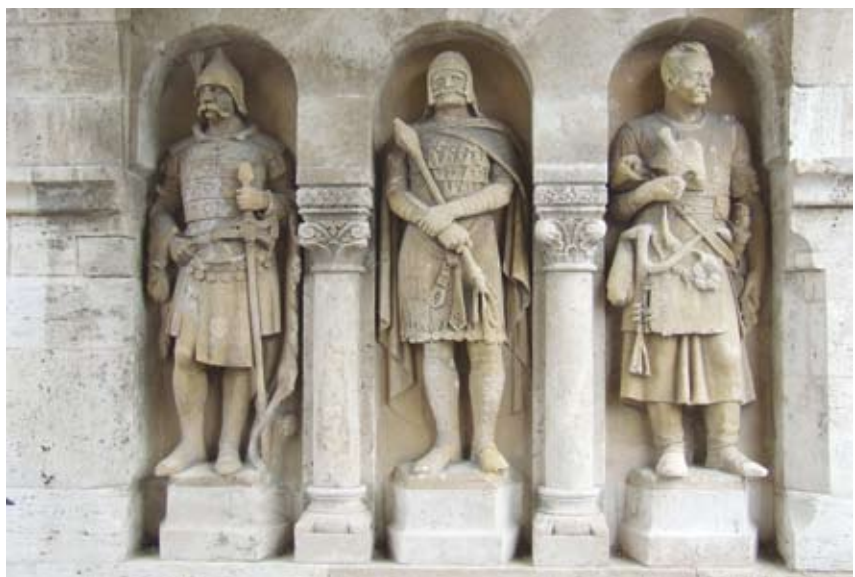
Átvételi állapot

A bal oldali első, lándzsát tartó szobor állapota volt a legkritikusabb, felülete teljesen lepusztult, eredetinek mondható felületképzés nem volt látható rajta. Szemrevételezés után azt feltételeztük, hogy felsőtestét már korábban újrafaragták, mivel a felső és az alsó test két, egymásra helyezett külön kőtömbből állt. A helyszínen végzett feltárás után viszont megállapítottuk, hogy a szobor felsőteste nem betétezés, hanem ez is tömbszerűen része az építménynek. Ennek a szobornak a környezetében történetet a legnagyobb mértékű beázás, a felsőtest faragott plasztikája teljesen megsemmisült, és teljes keresztmetszetében vizes volt. A margitbányai kőből faragott, pallost tartó szobor állapota is kritikus volt. Plasztikájának

egyharmada lepusztult, és a felületén látható korábbi kiegészítések szintén károsodtak, porlékonyá váltak. A szobor feje és kezei, valamint a felsőteste jelentősebben pusztult volt.

A Duna felőli, jobb oldali szobrok alapvetően jobb állapotban voltak, mint a szemközti csoport. Felületükön, a betétezésektől eltekintve, egy-két kisebb kiegészítéssel is találkozunk. A jobb oldali második és harmadik – buzogánnyal és bárdal ábrázolt – szobrok fejének eredeti plasztikájából megítélésünk szerint kb. 1 mm egységesen lekopott. A harmadik szobor jobb kezében tartott bárdot korábban betétezéssel pótolták, amit később kiegészítéssel javítottak. Mostanra ez a kiegészítés is pusztulásnak indult.

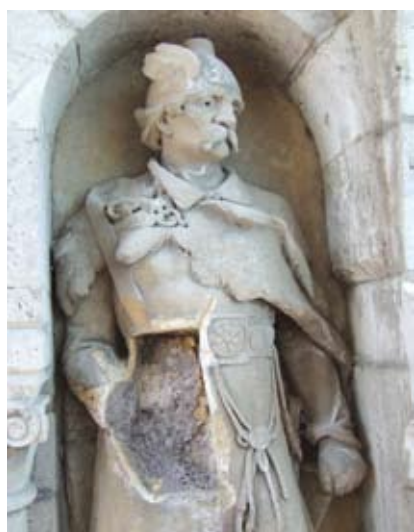
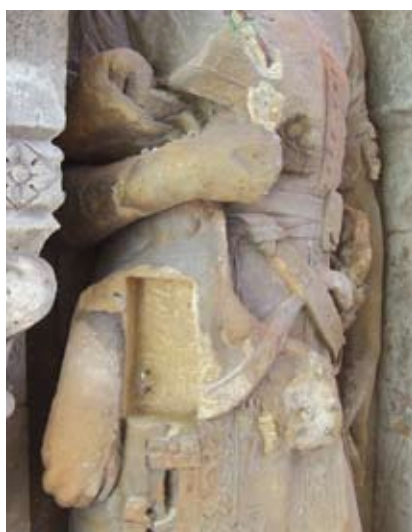
A régi betétek és kiegészítések eltávolítása

A korábbi, porlékony kiegészítéseket és betétezéseket eltávolítottuk. Az esztétikai kiegészítéshez hidraulikus kötőanyagú, a durvamészke, valamint a tömött mészke anyagához gyártott hidraulikus kőkiegészítő habarcsokat használtunk.

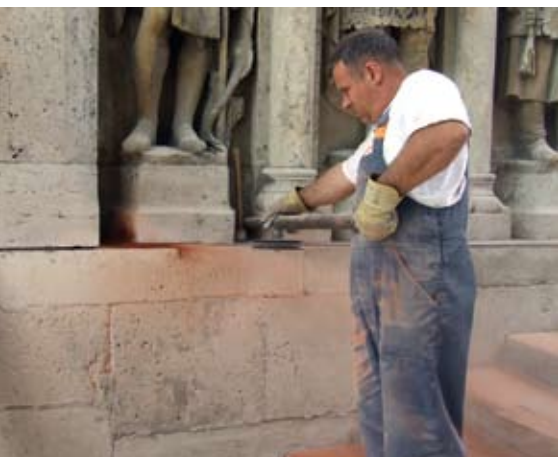
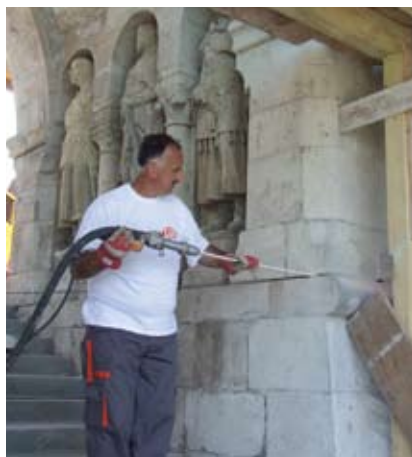
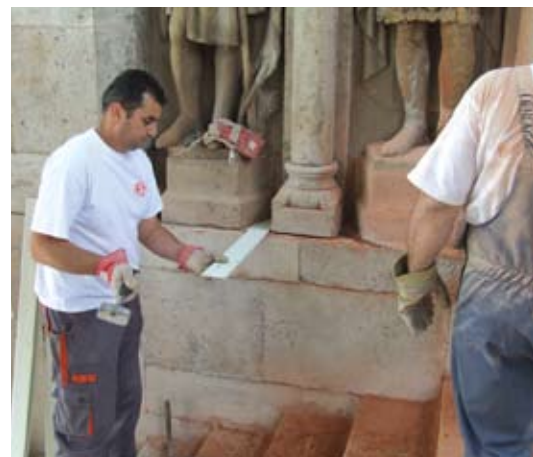
Utólagos falszigetelés

A szobrok beázásának egyik oka az volt, hogy a fölöttük elhelyezkedő átjáró korábbi szakszerűtlen szigetelése szétfagyott, ezért annak burkolata alatt egy új, korszerű szigetelés készült. A kapilláris vízfelszívódás által alulról okozott nedvesedést utólagos falszigeteléssel szüntettük meg: ennek a munkafolyamatnak a kivitelezéséhez egy erre specializálódott szabadalommal rendelkező céget bízunk meg. (HIO-protection system Kft.) A szobrok talpzata alatt levő fugavonalban ezen falszakaszt teljes keresztmetszetében fokozatosan átvágtuk, majd az így keletkezett résebe nagy nyomószilárdságú, puffadó cementhabarcsot injektáltuk, végezetül pedig a teljes keresztmetszetbe bordázott, egymásba kapcsolódó műanyag lemezeket helyeztünk.

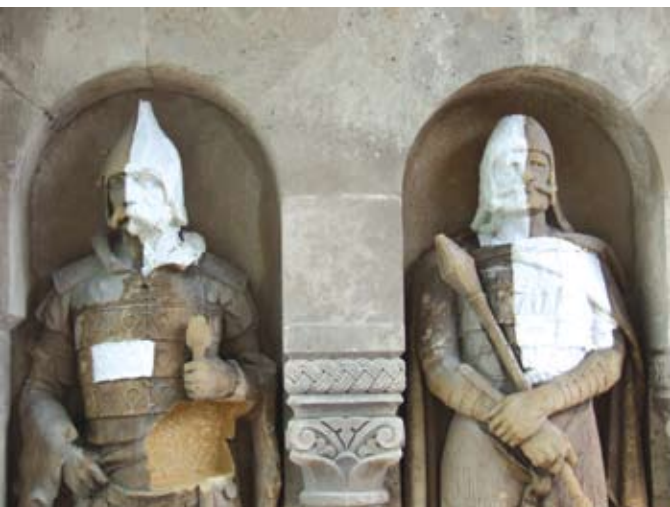
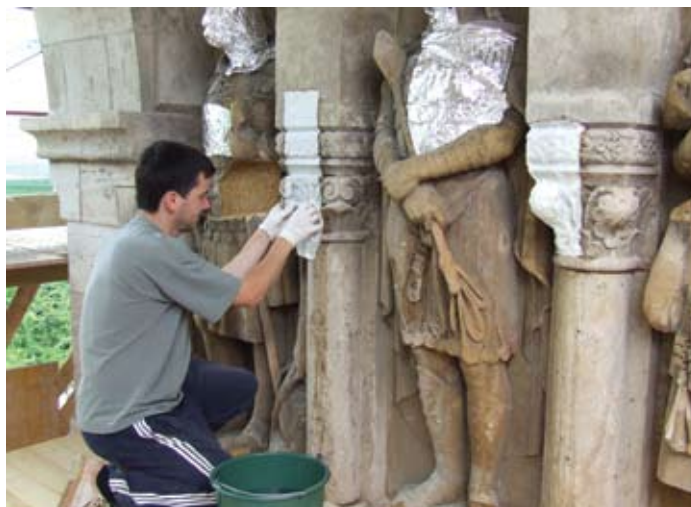
Vegyszeres tisztítás

A szobrokon kialakult szennyeződés lehetővé tette a kíméletesebb vegyszeres tisztítás alkalmazását, ez a módszer kémiaileg oldja a szennyeződést, és nem roncsolja a minőségileg faragott finom plasztikát. A tisztításhoz ammónium-karbonát, valamint lúgosított triammónium-citrát oldatot alkalmaztunk, a vegyszerek hordozóanyagként pedig tisztított bentonit agyagásványt szolgált. Az ilyenkor általában használatos, nedvesített papírvattával ellentétben azért döntöttünk a bentonit

mellett, mert ezt felecsetelve nemcsak a sík felületekre, hanem egységesen, a rejtettebb, fedett zugokba is el tudtuk juttatni a vegyszert. Száradás után az agyagásvány összeroppedezett, nagy része magától lehullott, a maradékot pedig lesöpörtük. Később erre alkalmas eszközzel eltávolítottuk a feloldódott szennyeződésképzőanyagot, végezetül pedig bő vízzel lemostuk a faragványokat. Ezt a folyamatot addig ismételtük, amíg a szennyeződések sikeresen a tervezett mértékig eltávolíthatóak.

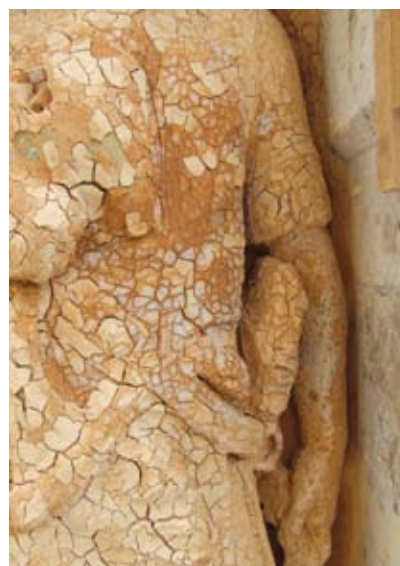
Sótalanítás – jobbra fent jól láthatók a kivált sókristályok

Első lépésként kb. 5 cm vastag, átnedvesített papírvattával borítottuk be a szobrok felületét. Száradás után ezt eltávolítottuk. Ekkor azt tapasztaltuk, hogy a benne felhalmozódott só mennyisége az előzetes becslésünket nagyságrendekkel meghaladja, ezért a folyamat többször meg kellett ismételni. Miután a papírvatta száradási ideje hosszú, itt is bentonitot alkalmaztunk. A folyamatot a várt eredmény eléréséig, legalább 5–6 alkalommal ismételtük meg.

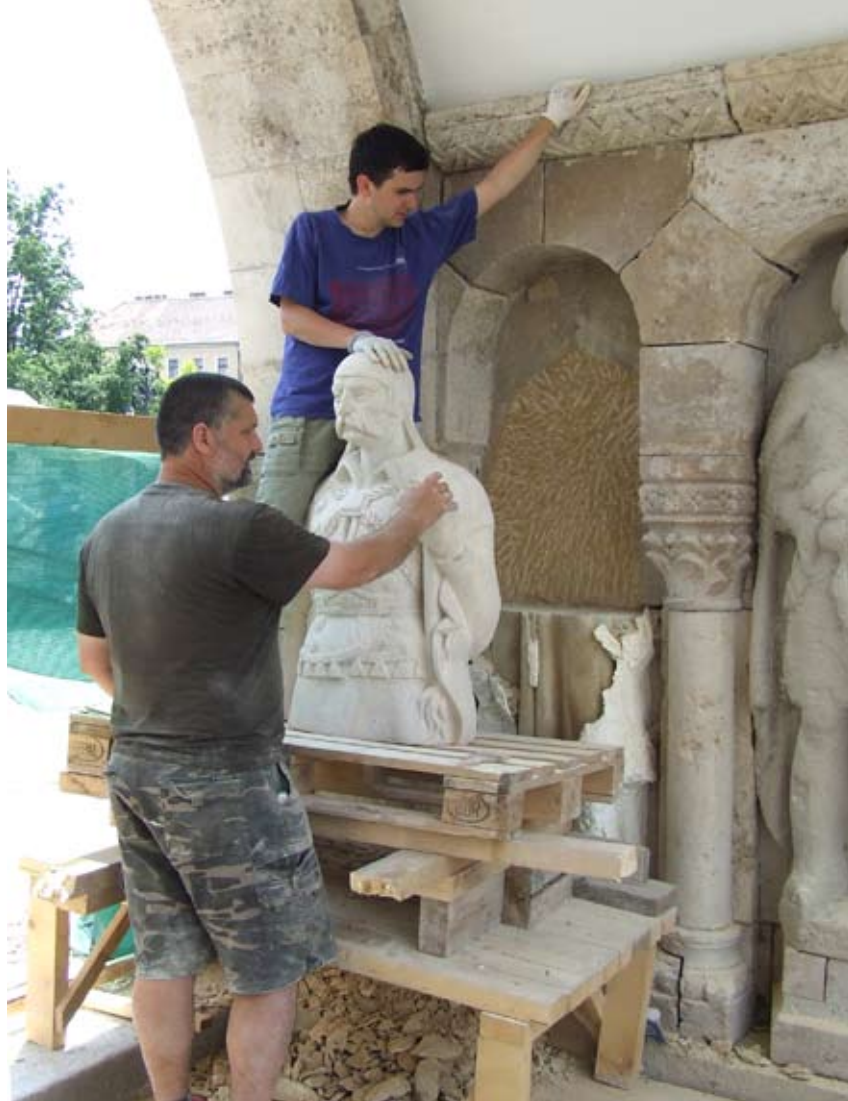
Betétezés, esztétikai kiegészítés

Rekonstrukciós pótlást csak a baloldali első, lánzsával ábrázolt szobor esetében alkalmaztunk: a faragvány deréktól fölfele eső, teljes mértékben pusztult részét kiegészítettük, majd szilikon negatívot készítettünk róla. Ennek segítségével 1:1-es arányú gipsz makett készült, ami alapul szolgált a később a műteremben – szintén bácstoroki kőből – újrafaragott szoborrészhez. Ezután az eredeti szobormaradványt a fülke hátfalának síkjáig levéstük, annak helyére illesztettük az újrafaragott részt.

A korábban készült többi betéteket a szobrok anyagával megegyező kőből pótoltuk, felületüket pedig átfaragással a környezethez igazítottuk. Mivel eredeti környezetük felülete kopot-

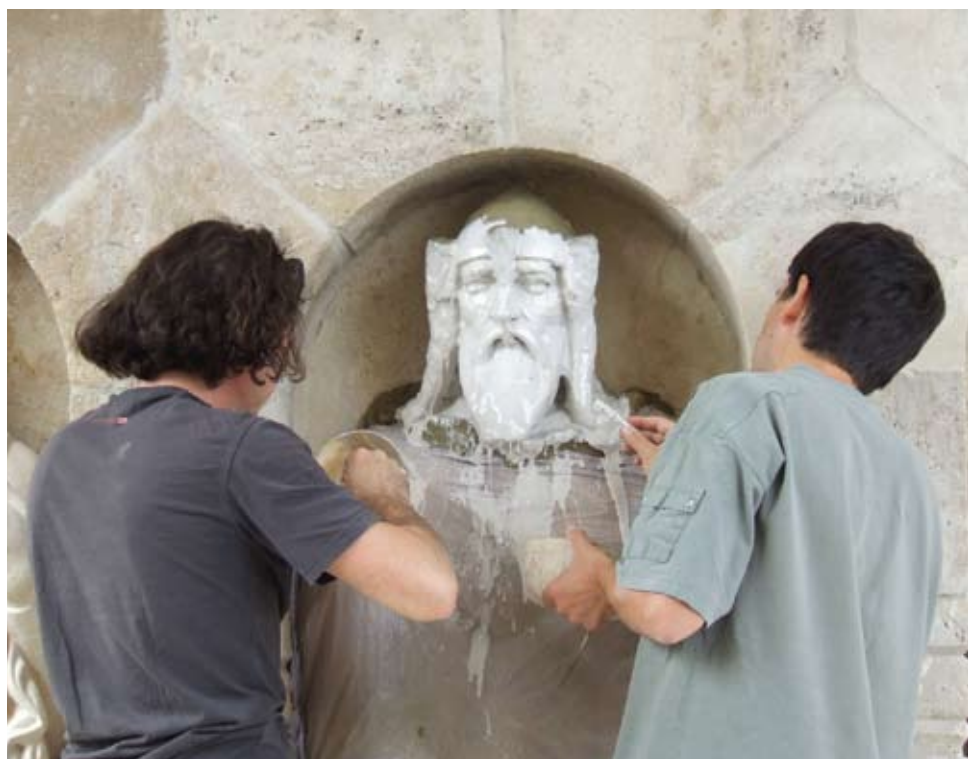
Új betét mintázása és formakészítés

pusztult volt, hogy annak pasztikájából kb. 5–6 cm hiányzott. Mivel ekkora hiányt csak több rétegben lehetne felhordani, és az egyes rétegek közötti tapadás nem lenne olyan kielégítő, mint egy tömörszerű öntvény, az utóbbi eljárás mellett döntöttünk. Első lépésként, archív fotók alapján, agyagból megmintáztuk a pasztikát, majd erről szilikon negatívot vettünk. Később az eltávolított agyag helyére beöntöttük a habarcsot, melynek felületét átfaragtuk.

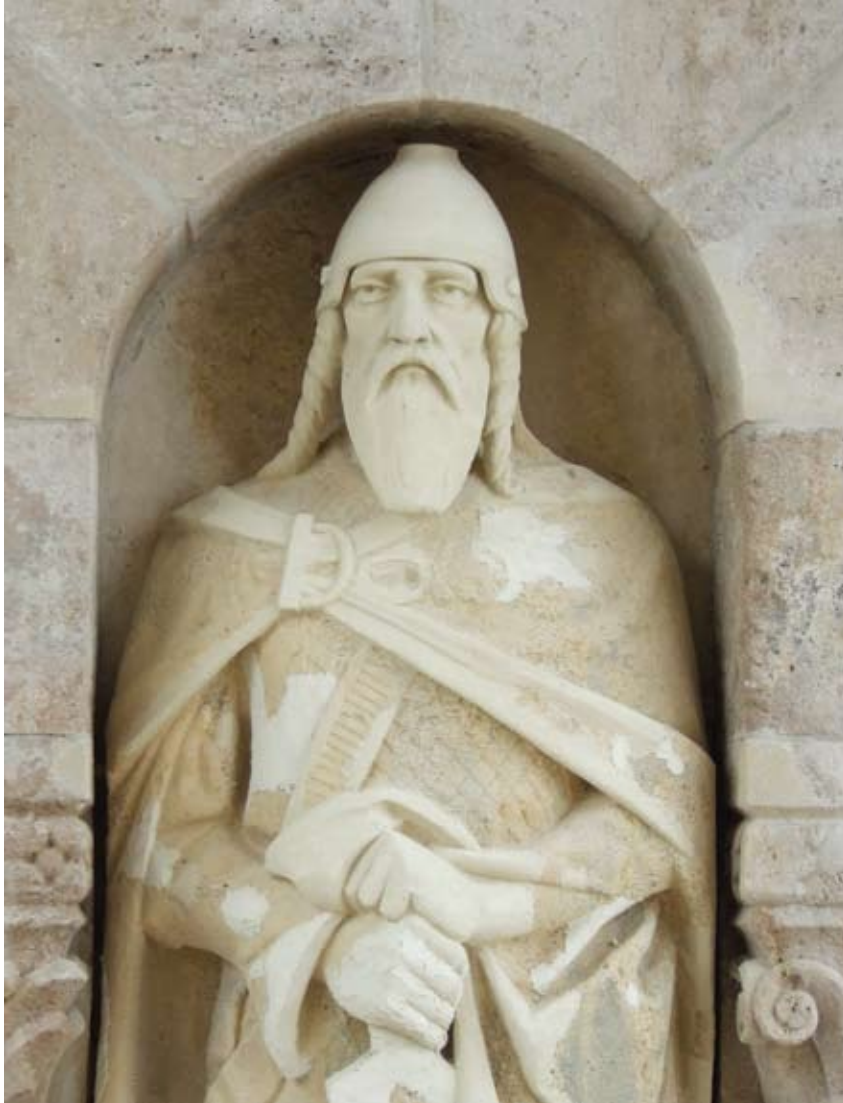
Betétezés, esztétikai kiegészítés

tabb volt, a betétezők újszerűségét magasnyomású szemceszórással tompítottuk. Végezetül a kiegészítéseket és betétezőket beülő retussal színeztük.
