RESTAURÁLNI VAGY ÚJRAFARAGNI?

A HALÁSZBÁSTYA MAGYAR VITÉZEKET ÁBRÁZOLÓ KŐSZOBRAINAK RESTAURÁLÁSA

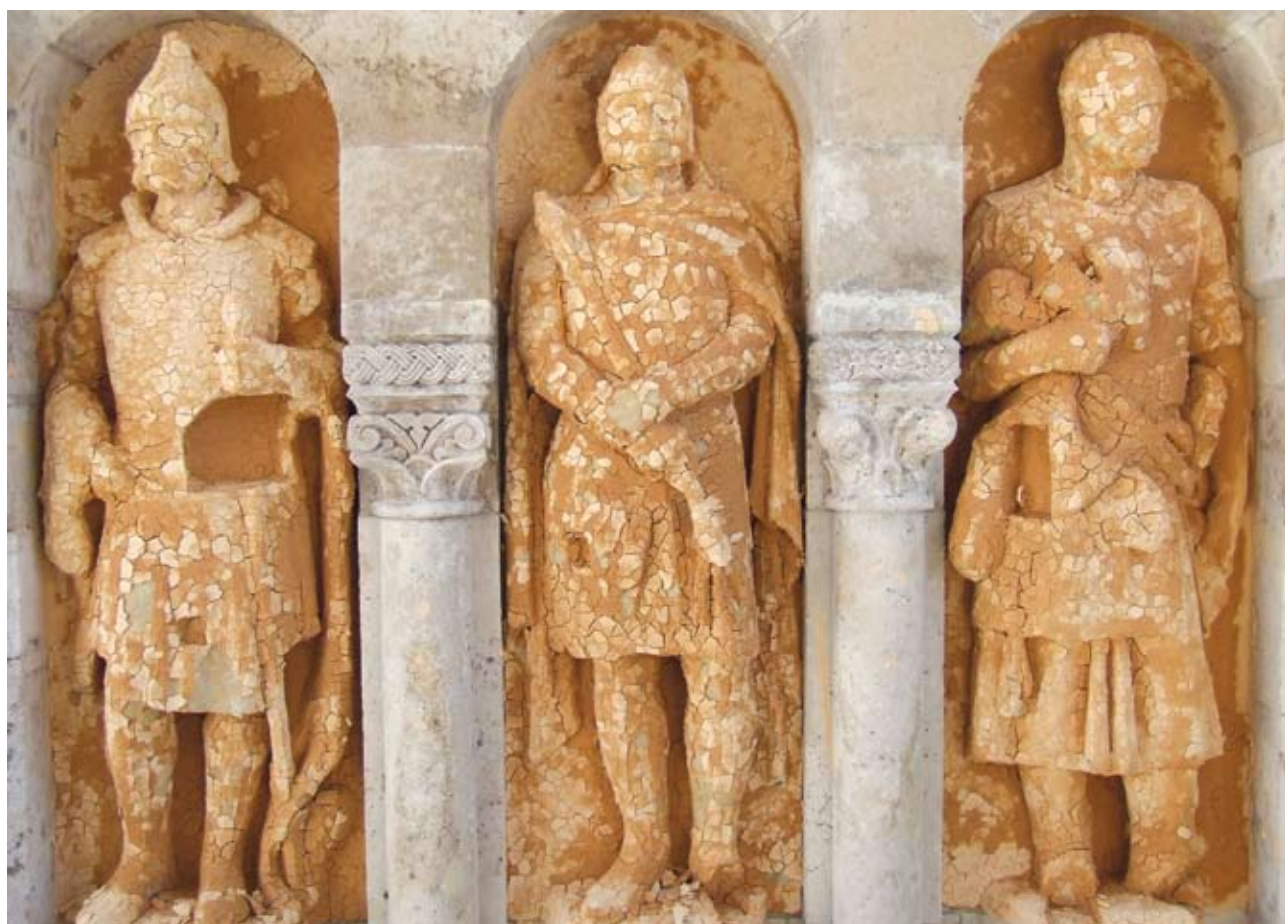
Betétezés, esztétikai kiegészítés

pusztult volt, hogy annak pasztikájából kb. 5–6 cm hiányzott. Mivel ekkora hiányt csak több rétegben lehetne felhordani, és az egyes rétegek közötti tapadás nem lenne olyan kielégítő, mint egy tömörszerű öntvény, az utóbbi eljárás mellett döntöttünk. Első lépésként, archív fotók alapján, agyagból megmintáztuk a pasztikát, majd erről szilikon negatívot vettünk. Később az eltávolított agyag helyére beöntöttük a habarcsot, melynek felületét átfaragtuk.

Rekonstrukciós pótlást csak a baloldali első, lánzsával ábrázolt szobor esetében alkalmaztunk: a faragvány deréktól fölfele eső, teljes mértékben pusztult részét kiegészítettük, majd szilikon negatívot készítettünk róla. Ennek segítségével 1:1-es arányú gipsz makett készült, ami alapul szolgált a később a műteremben – szintén bácstoroki kőből – újrafaragott szoborrészhez. Ezután az eredeti szobormaradványt a fülke hátfalának síkjáig levéstük, annak helyére illesztettük az újrafaragott részt.

A korábban készült többi betéteket a szobrok anyagával megegyező kőből pótoltuk, felületüket pedig átfaragással a környezethez igazítottuk. Mivel eredeti környezetük felülete kopot-
